## Upaya Peningkatan Efisiensi Proses Produksi Mesin Tenun Air Jet Loom Toyota 600

Valentina Sri Pertiwi Rumiyati<sup>1</sup>, Hefni Rosyadi<sup>2</sup>, Khanifatul Muslikhah<sup>3</sup>

<sup>1,2)</sup> Program Studi Teknik Pembuatan Kain Tenun, Akademi Komunitas Industri Tekstil dan Produk Tekstil Surakarta, <sup>3)</sup> Mahasiswa Program Studi Teknik Pembuatan Kain Tenun, Akademi Komunitas Industri Tekstil dan Produk Tekstil Surakarta

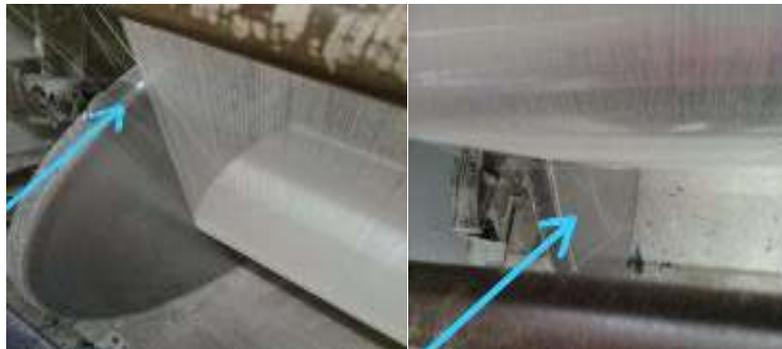
Gambar 1. Benang silang (*crossing*)

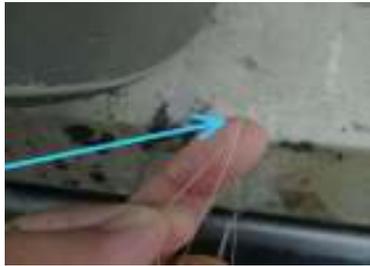
Sumber : *Loom I AJL, 2021*  
Gambar 2. Benang lengket

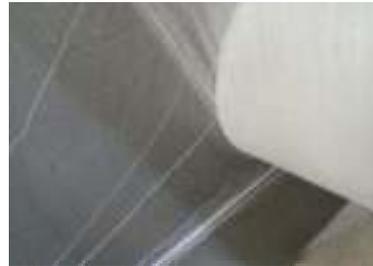
Sumber : *Loom I AJL, 2021*  
Gambar 3. Pinggiran beam jepit

Terjadinya pinggiran *beam* jepit tidak terlepas dari proses penggulungan benang lusi pada proses *beam* tenun, karena gulungan *beam* tenun memberikan dampak pada saat di *loom*. Gulungan *beam* tenun yang kurang baik akan menjadikan proses penguluran benang lusi di *loom* menjadi kurang lancar. Menurut Much Syahri (2013), persyaratan gulungan yang baik pada *beam* tenun yaitu benang yang digulung harus sama panjang, letak benang yang digulung harus sejajar, benang yang digulung pada *beam* tenun harus penuh, letak benang pada *beam* tenun harus lebih lebar dari lebar sisir tenun, panjang benang harus lebih panjang dari panjang kain yang akan dibuat dan permukaan benang pada *beam* harus rata.

Faktor manusia yang menyebabkan terjadinya kasus pinggiran *beam* jepit di *piece-piece* akhir di *loom* adalah kelalaian operator yang tidak mengikuti *standard speed* yang telah ditetapkan yaitu *speed* awal gulungan 0 sampai 100 yard *speed* 5 sampai 6 yard/menit, satu *piece* keatas (satu *piece* = 128 yard) *speed* 15 -25 yard/menit. Dengan kecepatan yang tidak sesuai dengan *standard* yang ditetapkan akan berakibat pinggiran *beam* jepit tinggi karena benang lusi masih dalam proses penataan sisir dan penataan gulungan pada *beam*.

Faktor mesin yang menyebabkan terjadinya kasus pinggiran *beam* jepit di *piece-piece* akhir di *loom* adalah *press roll* tidak rata dan dudukan *press roll* tidak lurus. *Press roll* yang tidak rata yaitu tajam pada bagian pinggir akan melukai benang dan memungkinkan terjadinya permukaan benang pada *beam* tidak rata padahal menurut Much Syahri (2013) persyaratan gulungan yang baik pada *beam* adalah permukaan benang pada *beam* harus rata.

Dudukan *press roll* yang tidak lurus akan mengakibatkan *press roll* nya bergeser pada saat *roll* berputar sehingga memungkinkan permukaan benang pada *beam* semakin tidak rata tebalnya disebabkan *press roll* bergeser ke kiri dan kekanan.

Faktor metode yang menyebabkan terjadinya kasus pinggiran *beam* jepit di *piece-piece* akhir di *loom* adalah tidak tersedianya SOP penataan ekspansi dan SOP penataan kain lapisan, operator bekerja berdasarkan instruksi secara lisan. Penataan sisir ekspansi yang tidak lurus atau terlalu mepet *flange* atau jauh dari batas *flange beam* akan menyebabkan penataan benang lusi dalam *beam* tidak baik. Benang yang mepet *flange beam* akan menyebabkan terjadinya penumpukan benang, sebaliknya apabila *beam* jauh dari batas *flange beam*, akan menyebabkan terjadinya *space* mengakibatkan benang semakin menumpuk karena adanya *space*, otomatis posisi benang akan berpindah. Penataan kain berfungsi sebagai kain pelapis gulungan awal, sehingga apabila kain pelapis gulungan awal tidak baik misalnya terjadi sobek maka pada saat sudah tergulung ke *beam* dapat menyebabkan kain awalnya tidak lurus sehingga benang yang akan tergulung tidak rata. Berdasarkan dari analisis

Fakor	Masalah	Perbaikan
Manusia	Tidak mengikuti <i>standard speed</i>	<ol style="list-style-type: none"> <li>1. Memberikan pengarahannya kepada operator untuk selalu mengikuti standard yang telah ditetapkan</li> <li>2. Melakukan pengawasan lebih ketat terhadap jalannya proses produksi dilakukan oleh supervisor</li> </ol>
Mesin	Press roll tidak rata	<ol style="list-style-type: none"> <li>1. Memastikan bagian press roll selalu dalam kondisi rata dan halus sebelum proses produksi berjalan</li> <li>2. Memastikan kondisi press roll dan putarannya selalu dalam kondisi baik yaitu tidak bergeser- geser, terpasang lurus dan rata</li> </ol>
	Dudukan press roll tidak lurus	Maintenance secara berkala dengan mengecek baut kendor yang berhubungan dengan roda dudukan press roll, dan dudukan press roll nya
Metoda	Tidak tersedianya SOP penataan ekspansi	Membuat SOP penataan ekspansi dan sosialisasi SOP kepada operator

Tidak tersedianya SOP penataan kain lapisan	Membuat SOP penataan kain lapisan dan sosialisasi SOP kepada operator

Perbaikan yang telah dilakukan untuk penanganan pinggiran *beam* jepit agar supaya efisiensi proses produksi di mesin tenun *Air Jet Loom* Toyota 600 meningkat dimulai dari proses *sizing* sebanyak tiga kali proses, menggunakan *beam* yang terpasang di mesin *loom* sebanyak 18 buah *beam*. Pengamatan dilakukan pada konstruksi KA-6605 di *Loom* I AJL. Sebelum dilakukan perbaikan kasus terjadinya pinggiran *beam* jepit sebanyak empat mesin dari 10 mesin yang digunakan (40 %) setelah dilakukan perbaikan kasus terjadinya pinggiran *beam* jepit sebanyak satu mesin dari 18 mesin yang digunakan (5,56 %). Efisiensi proses produksi di mesin tenun *Air Jet Loom* Toyota 600 rata-rata 66,63 % dan setelah perbaikan meningkat menjadi 76,43 % didapat dari proses pertama 78,30 %, proses kedua 72,31 % dan proses ketiga 78,68%. Efisiensi proses produksi di mesin tenun *Air Jet Loom* Toyota 600 setelah perbaikan mengalami kenaikan efisiensi sebesar 9,80 % dibandingkan sebelum perbaikan yaitu dari 66,63 % menjadi 76,43 %.
