Penanganan *Peak* Daerah 18 cm Menggunakan Pendekatan PDCA pada Mesin *Drawing Finisher* FA 306 A

Alya Rosida^{1*}, Ahmad Darmawi², Irham Aribowo³

Program Studi Teknik Pembuatan Benang, Akademi Komunitas Industri Tekstil dan Produk Tekstil Surakarta, Jl. Ki Hajar Dewantara, Jebres, Surakarta, Indonesia alyarsd3124@gmail.com, ahmad.darmawi@ak-tekstilsolo.co.id, irhamaribowo@yahoo.co.id

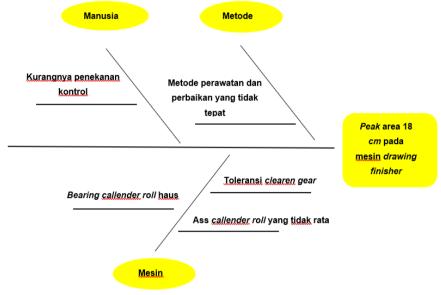
Gambar 3. Diagram fishbone

Analisis penyebab kerusakan dapat dilihat menggunakan diagram *fishbone* yang berada pada Gambar 3. Diagram *fishbone* merupakan diagram yang digunakan untuk mencari penyebab suatu masalah, jika masalah dan akar penyebab masalah sudah diketahui maka mempermudah dalam merumuskan strategi ataupun tindakan selanjutnya. Maka dari itu diagram *fishbone* merupakan diagram yang tepat untuk mencari penyebab dari timbulnya *peak* di daerah 18 cm. Untuk Proses penyusunannya diagram *fishbone* dilakukan dengan cara sesi *brainstorming* yaitu untuk mencari sebab, akibat dan menganalisis masalah tersebut (Ma'arif, 2022; Kristi, 2019). Faktor-faktor penyebab *peak* pada daerah 18 cm ada tiga macam, yaitu faktor manusia, faktor mesin, faktor metode sebagai penyebab terjadinya kegagalan pada wilayah *callender roll*.

Dari beberapa faktor penyebab yang ada setelah dilakukan pengecekan lebih lanjut mengenai terjadinya *peak* pada daerah 18 cm penyebab utama dari *peak* pada wilayah 18 cm terdapat pada faktor mesin yaitu kesalahan dalam penyetelan toleransi *clearen gear* yang tidak sesuai standar yaitu sebesar satu milimeter sedangkan standar yang telah ditetapkan mensyaratkan sebesar 0.05 milimeter.
