Analisis Root Cause Defect Bubbling Placket pada Produksi Kemeja Style PR-LS Shirt di PT Ambassador Garmino II Ekspor Menggunakan Fishbone Diagram dan FMEA

Didiek Hermawan^{1*}, Tsania Zulfanda Wardani², Rita Istikowati³

^{1,2,3}Akademi Komunitas Industri Tekstil dan Produk Tekstil Surakarta, Prodi Teknologi Pembuatan Garmen, Indonesia

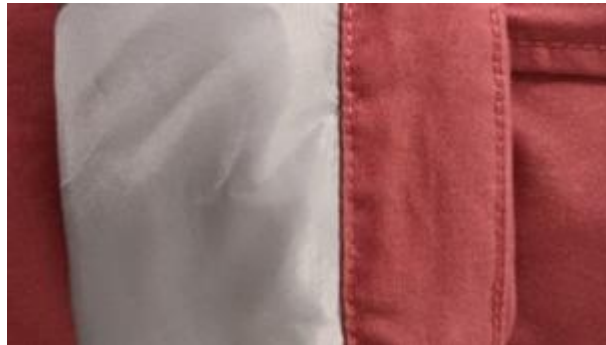
bubbling pada *placket* terjadi akibat ketidaksempurnaan adhesi *interlining* pada proses *fusing* sehingga permukaan *placket* terlihat bergelombang atau menggelembung. Berikut ilustrasi dari *bubbling* pada *placket* dapat dilihat pada Gambar 2.

Gambar 2. Defect *bubbling* pada *placket*

Berdasarkan hasil analisis *FMEA*, faktor mesin berupa suhu mesin *fusing* yang tidak stabil memiliki nilai RPN tertinggi yaitu sebesar 336. Nilai tersebut menunjukkan bahwa faktor mesin merupakan penyebab paling kritis terhadap munculnya *defect bubbling placket*. Ketidakstabilan suhu menyebabkan proses adhesi *interlining* tidak berlangsung secara optimal sehingga permukaan *placket* menjadi bergelombang setelah proses *fusing*.

Perusahaan perlu melakukan standarisasi parameter proses *fusing* seperti temperatur, tekanan, dan waktu penekanan sesuai karakteristik material yang digunakan. Selain itu, pengecekan temperatur mesin perlu dilakukan secara berkala selama proses produksi untuk mengurangi variasi suhu yang dapat memengaruhi kualitas adhesi *interlining*. Jadwal perawatan dan kalibrasi mesin *fusing* juga perlu ditingkatkan untuk menjaga kestabilan distribusi panas pada permukaan material

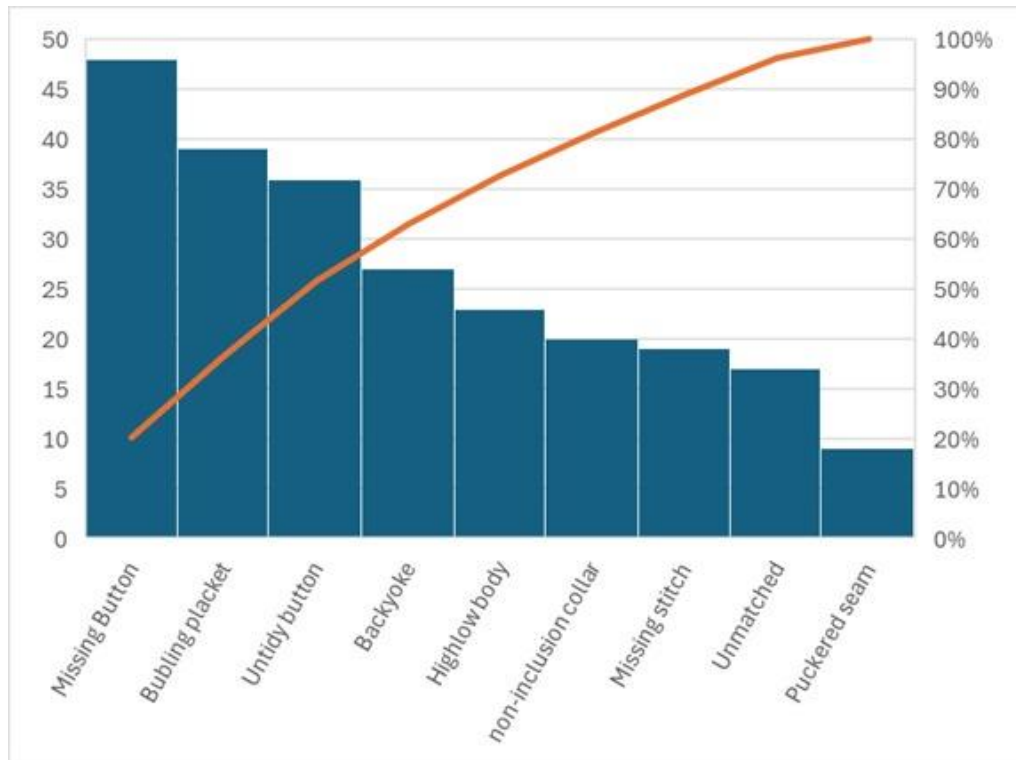
Visualisasi jumlah masing-masing *defect* yang terjadi pada proses kemeja *style PR-LS Shirt* dapat dilihat lebih jelas pada Gambar 3. Berdasarkan Tabel 3 didapatkan bahwa *Missing button* merupakan *defect* dengan

jumlah terbanyak, kemudian *bubbling placket* dan *untidy button* yang memiliki jumlah *defect* terbanyak kedua dan ketiga setelah *missing button*.

Gambar 3. Diagram pareto *defect*

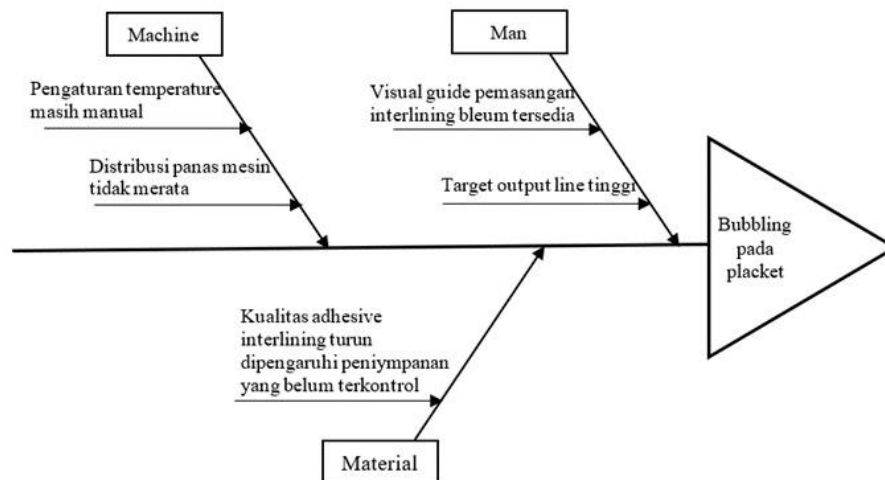
Gambar 4. *Fishbone* diagram penyebab *defect bubbling placket*

Temuan lapangan menunjukkan bahwa penyebab *defect* disebabkan oleh beberapa faktor yaitu manusia (*man*), mesin (*machine*) dan material.
