Analisis Penyebab Ketidakrataan *Sliver Carding* pada Mesin *Carding* JWF 1204 di Departemen 5 PT Sri Rejeki Isman Tbk.

Mokh. Afifuddin

Program Studi Pembuatan Benang Akademi Komunitas Industri Tekstil dan Produk Tekstil Surakarta.

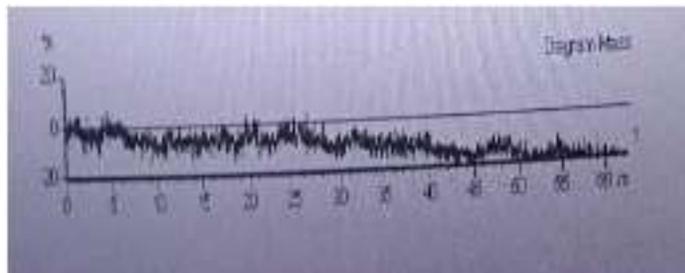
Gambar 1 Grafik Hasil Uji *Sliver Carding*

Dari data tersebut dapat kita ketahui bahwa hasil dari *uster* menunjukkan angka 5,73 % yang melebihi batas maksimum standar ketidakrataan *sliver carding* yang seharusnya yaitu 4,30 %. Hal tersebut juga nampak pada grafik berikut ini:

Dari Gambar grafik tersebut dapat dilihat bahwa grafik yang muncul dibawah garis standar, sehingga menunjukkan ketidakrataan pada *Sliver* yang dihasilkan. Hal ini tentu dapat berdampak pada proses berikutnya. Sehingga harus dilakukan analisa mengenai penyebab munculnya ketidakrataan pada *sliver carding*. Maka tahap selanjutnya dilakukan analisa mencari penyebab akar masalah tersebut. Alat bantu yang digunakan untuk mempermudah mencari penyebab suatu masalah dalam pengamatan ini menggunakan *diagram Fishbone*. *Diagram Fishbone* atau diagram tulang ikan, biasa disebut diagram *Cause and Effect* adalah alat yang membantu mengidentifikasi, memilah, dan menampilkan berbagai penyebab yang mungkin dari suatu masalah atau karakteristik kualitas tertentu. Berikut bentuk *diagram fishbone* dengan pendekatan 4M's terkait ketidakrataan pada *sliver carding* :

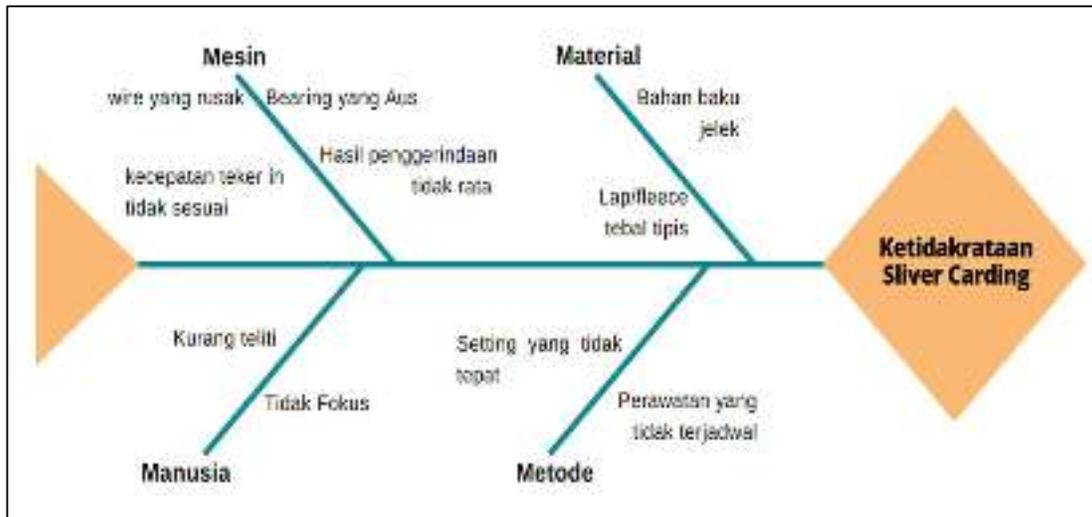
Gambar 2 Diagram *Fishbone*

Dari analisa tersebut, dilakukan pengamatan secara langsung terkait sumber-sumber yang dianggap penyebab utama yang paling dominan. Berikut uraian mengenai faktor yang mempengaruhi ketidakrataan *sliver carding* sebagai berikut:

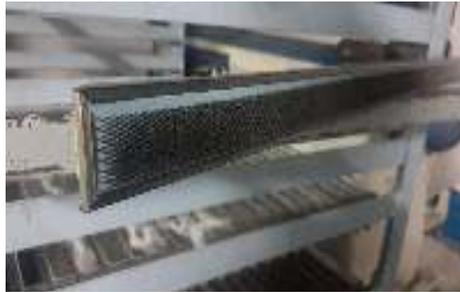
- d. Hasil penggerindaan yang tidak rata membuat proses *Carding Action* menjadi tidak sempurna karena pada saat bahan baku melewati antara *Cylinder* dan *Top Flat* material tidak dapat terurai dengan baik. Material ada yang menyangkut pada *fleksibel wire* yang akan mengakibatkan *web* menjadi berlubang. Setelah dilakukan pengecekan kembali dari pengamatan yang dilakukan ternyata hasil penggerindaan yang tidak rata yang menyebabkan *sliver* yang dihasilkan menjadi

Gambar 3 *Wire Top Flat* yang belum rata

tidak rata.

Setelah diketahui penyebabnya kemudian dilakukan perbaikan dengan cara penggrindingan kembali. Hal yang harus diperhatikan saat penggerindaan yaitu jika jarum dial gauge mendekati titik 0 maka ukuran *Wire* sudah sama rata namun jika jarum menjauhi titik 0 maka *Wire* masih belum rata. Kemudian pada saat penggerindaan posisi *Wire* harus diseimbangkan dengan batu grindingnya supaya saat penggerindaan hasilnya benar benar tepat. Langkah – langkah penggrindingan:

1. *Top flat* diukur dengan *dial gauge*, check kerataan untuk menentukan *setting* mesin grinding *top flat*.
2. Setting mesin grinding kemudian mulai start grinding *top flat Wire* satu persatu. Grinding selisih kerataan maksimal 0,02 mm.
3. Setelah selesai pasang kembali ke mesin kemudian dilakukan *full setting*.
4. Mesin siap jalankan lalu dilakukan pengecekan ke QC.

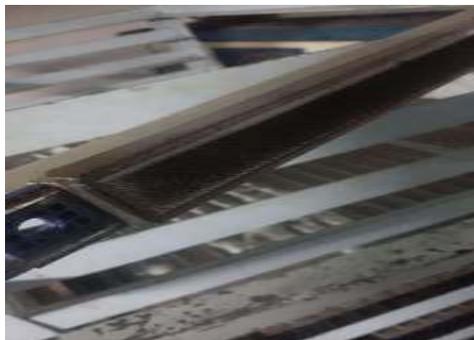
Gambar 4 *Wire Top Flat* yang sudah rata

Setelah dilakukan *grinding* dan dilakukan pengecekan kembali hasilnya sudah sesuai atau masuk dalam standar ketidakrataan *sliver carding*. Berikut merupakan hasil

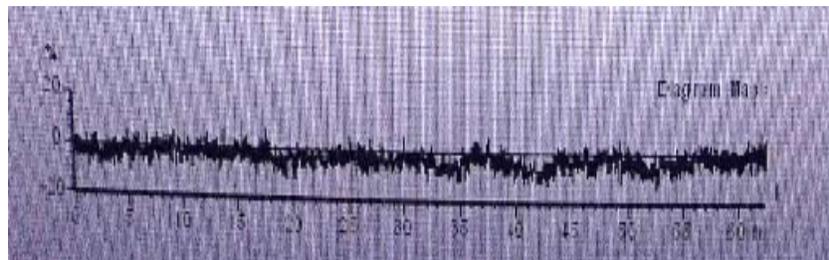
Gambar 5 Diagram Keretaan Sliver Carding

Pada gambar di bawah ini dapat dilihat bahwa grafik yang muncul sudah melalui garis standar, sehingga *sliver* yang dihasilkan sudah bagus dan memenuhi standar yang dibuat.

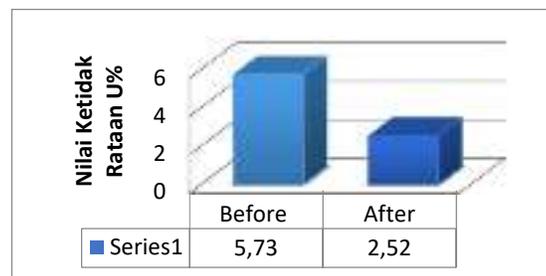
Gambar 6 Grafik Perbandinga U% Sliver Sebelum dan Seudah Perbaikan

Berikut angka perbandingan pengecekan sebelum dilakukan dan sesudah dilakukan tindakan perbaikan dengan cara grinding
