Upaya Penurunan Tingginya Angka Ketidakrataan (U%) Benang CD 40s Di Mesin Ring Spinning TOYODA RY Pada Area Draft Zone

Hamdan S Bintang

Program Studi Teknik Pembuatan Benang, Akademi Komunitas Industri Tekstil dan Produk Tekstil Surakarta

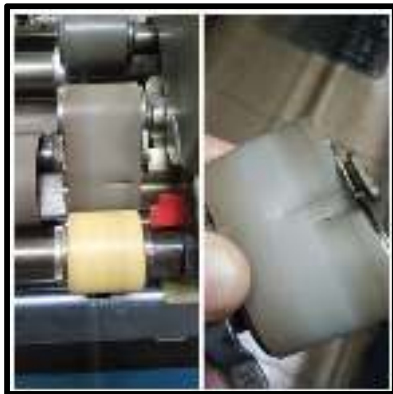
Gambar 3 *Top Apron* Cacat

Dari tabel diatas dapat dilihat kondisi dan jumlah *spare part* di area *draft zone* pada mesin *Ring Spinning* Toyota RY Line D19 L/R. Jumlah tertinggi menunjukan pada bagian *top apron* dan *weighting arm*. Dimana kondisi dari *top apron* tersebut mengalami cacat pada permukaannya. *Top apron* yang mengalami cacat, terlebih pada bagian yang dilewati benang dapat mempengaruhi kerataan benang karena ada kemungkinan serat terselip pada bagian *top apron* yang cacat tersebut. Selain itu ada satu faktor yang diduga menjadi penyebab ketidakrataan (U%) benang pada mesin *Ring Spinning* Toyota RY Line D19 L/R yaitu pada *weighting arm*, dimana beban yang diberikan kurang tepat. Pada dasarnya besar kecilnya pembebanan ini tergantung pada beberapa jenis faktor salah satunya dari jenis serat. Untaian serat yang tebal memerlukan beban yang lebih besar karena jarak jepitan kedua pasangan rol condong untuk lebih membesar sehingga menyulitkan pengontrolan serat. Selain itu kemungkinan kurangnya pembebanan pada *weighting*

Dari data kerusakan *spare part* area *draft zone* pada mesin *Ring Spinning* Toyoda *Line D19 L/R*. Terdapat part yang mengalami kerusakan diantaranya *top apron* cacat, dan pembebanan *weighting arm* tidak maksimal. *Top Apron* yang mengalami cacat, terlebih pada bagian yang dilewati benang dapat mempengaruhi kerataan benang karena ada kemungkinan serat terselip pada bagian *top apron* yang cacat tersebut. Berikut gambar permukaan *top apron* yang ditemukan di mesin dalam keadaan cacat atau sobek.

Untuk membuktikan bahwa adanya cacat pada part di area *draft zone* yang menyebabkan tingginya angka ketidakrataan (U%) benang, dilakukan perbaikan guna menurunkan angka ketidakrataan tersebut. Perbaikan pertama yaitu mengganti *top apron* yang cacat dengan *top apron* yang baru dan menggunakan pembebanan sebesar 14 kg. Penggantian ini menggunakan *top apron* dengan merk yang sama yaitu hokushin.

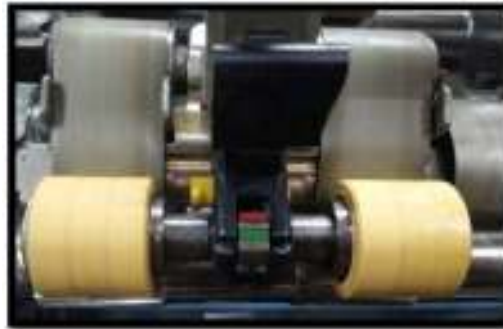
Gambar 4 Pembebanan *Weighting Arm*

arm dapat disebabkan karena adanya getaran mesin. Pada saat itu pembebanan yang diberikan yaitu dengan beban 14 kg dan ditandai dengan warna hijau. Kurangnya pembebanan dapat memicu terjadinya *undraft* atau *draft* tidak sempurna. Sementara arti dari *draft* sendiri yaitu proses pengecilan bahan dalam bentuk persatuan panjang. Berikut adalah hasil pengujian benang sebelum adanya perbaikan yang diuji pada alat uji *uster tester 3*:

Selain itu ada satu faktor yang menjadi penyebab ketidakrataan (U%) benang pada mesin *Ring Spinning* Toyoda RY *Line D19 L/R* yaitu pada *weighting arm*, dimana beban yang diberikan seberat 14 kg yang ditandai dengan warna hijau. Berikut adalah gambar *weighting arm* dengan pembebanan 14 kg.

Setelah mengetahui hasil dari pengetesan kualitas perbaikan pertama yang kurang maksimal, dilakukan perbaikan kedua yaitu dengan menggunakan *top apron* yang baru (permukaan rata) dan menyetting pembebanan pada *weighting arm*. Penyetingan *weighting arm* ini dilakukan dengan cara menambah dan menyetting berat beban dari *weighting arm* tersebut. Dengan mengacu pada klarifikasi berat beban yang tertera pada *manual book* mesin *Ring Spinning* Toyoda RY. Berikut adalah tabel pengubahan tanda pengatur beban pada *weighting arm* yang telah di *setting*:
