Reduksi Limbah Pinggiran Kain Jenis Benang Polyester DTY pada Mesin Ravier

ABSTRAK

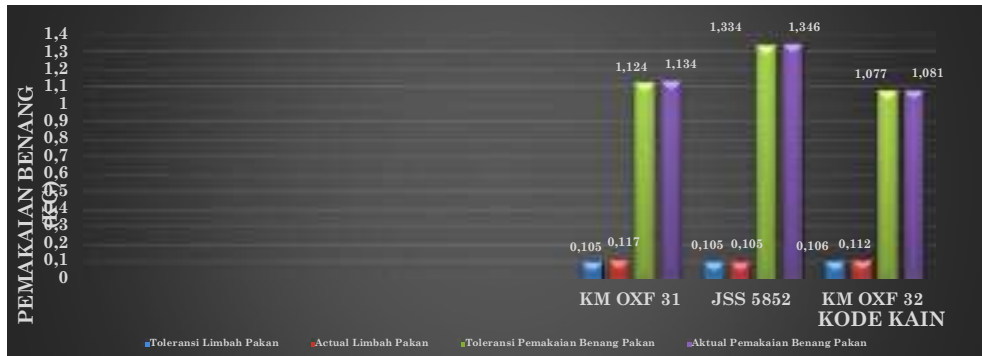
Gambar 1. Grafik toleransi, aktual pemakaian benang pakan dan jumlah limbah pinggiran kain (kg)

Gambar 1 menjelaskan bahwa jumlah aktual limbah pakan yang dihasilkan dan jumlah aktual pemakaian benang pakan melebihi batas toleransi limbah pakan dan toleransi pemakaian benang pakan yang ditentukan perusahaan. Kode kain yang melebihi batas toleransi yang telah ditentukan adalah KM OXF 31 dan KM OXF 32.

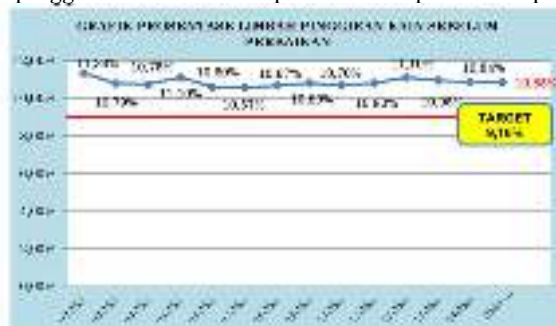
Gambar 2. Grafik Prosentase limbah pinggiran kain sebelum

Gambar 2 menjelaskan bahwa sebelum dilakukan perbaikan, prosentase limbah pinggiran kain melebihi target yaitu dengan rata-ratanya adalah 10,85%.

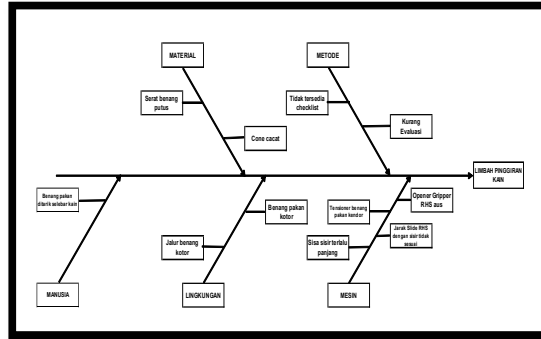
Gambar 3. Diagram *fishbone*

Berdasarkan diagram *fishbone* diatas, kemungkinan penyebab tingginya jumlah kasus limbah pakan yang dihasilkan dan jumlah aktual pemakaian benang pakan DTY 300 CSY melebihi batas toleransi dipengaruhi oleh beberapa faktor, sebagai berikut:

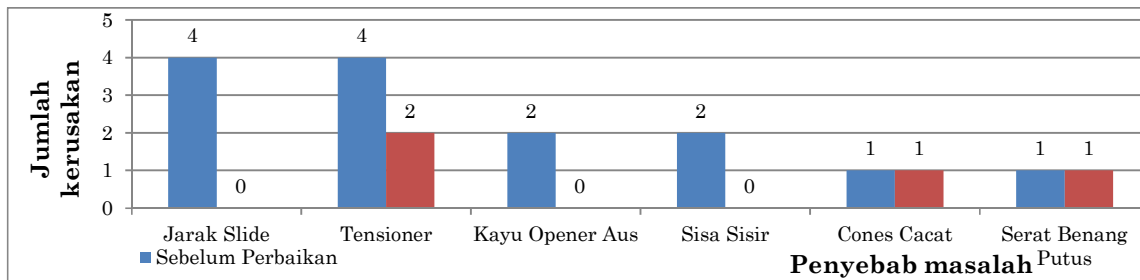
Gambar 10. Jumlah kasus sebelum dan setelah dilakukan perbaikan

Gambar Grafik menggambarkan penurunan kasus penyebab terjadinya jumlah limbah pinggiran kain melebihi toleransi dari 14 kasus menjadi hanya 4 kasus. Hasil dari penurunan kasus dapat menurunkan prosentase limbah pinggiran kain sesuai dengan toleransi yang ditentukan perusahaan. Penurunan limbah pinggiran kain sebesar 2,51% dari rata-rata sebelum perbaikan 10,85% menjadi 8,34%. Grafik prosentase limbah pinggiran kain setelah perbaikan dapat dilihat pada Gambar 11.
