Penyelesaian Puckering pada Pembuatan Jaket *Tracktop*

Yulius Sarjono Eddy

Program Studi Teknik Pembuatan Garmen, Akademi Komunitas Industri Tekstil dan Produk Tekstil
Surakarta

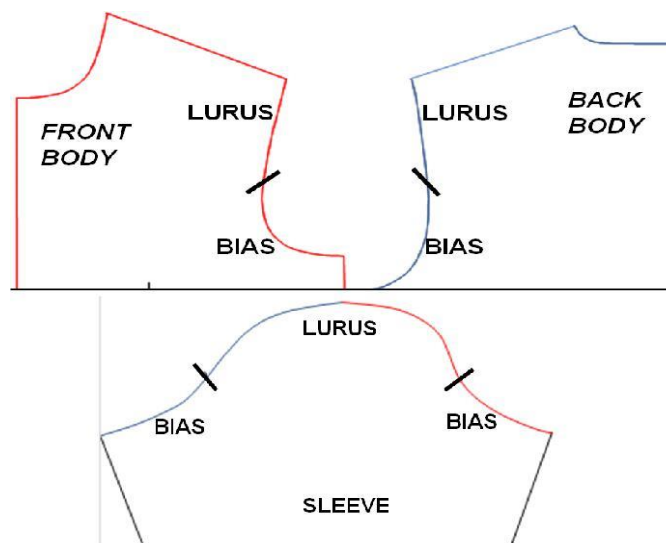
Gambar 2. Sisi Bias dan Sisi Lurus Pada Pola

- a. Kurangnya tarikan dan dorongan pada saat menjahit *handling* dari operator kurang tepat. Dibutuhkan konsentrasi dan cara yang tepat ketika menjahit terutama menjahit pada bagian-bagian yang melengkung.
- b. Tidak ada ukuran *armhole* pada *size spec*, pada bagian ini ukuran sangatlah dibutuhkan untuk mengetahui apakah kedua panel yang akan digabungkan memiliki ukuran yang sama atau tidak, sehingga operator dapat menentukan metode menjahit agar terlihat lebih rapi. Berikut *size spec* dari Jaket *Tracktop Style S2025W312* :

- a. Kurangnya tarikan dan dorongan, bagian *armhole* yang ditarik adalah *armhole* bagian *body* dan pada *armhole* bagian *sleeve* sedikit diberi dorongan. Perbaikan yang dilakukan adalah terhadap *handling* operator yakni pada *armhole* terdapat sisi lurus dan bias, dimana saat menjahit *armhole*, panel bagian *body* berada dibawah sedangkan panel *sleeve* berada di bagian atas. Pada *armhole* bagian *body* sedikit ditarik pada sisi yang bias dan sisi bias pada *armhole sleeve* sedikit didorong kedepan (panjang sisi bias sekitar 10cm dari *armpit* baik kebagian depan maupun belakang) hal ini dilakukan karena pada bagian sisi yang bias tidak terlalu terlihat dan tidak terlalu sulit untuk disesuaikan. Sedangkan sisanya adalah sisi lurus, pada sisi yang lurus baik bagian *body* maupun *sleeve* tidak ada tarikan maupun dorongan melainkan hanya dipertemukan saja bagian sisinya. Berikut gambar sisi bias dan sisi lurus :

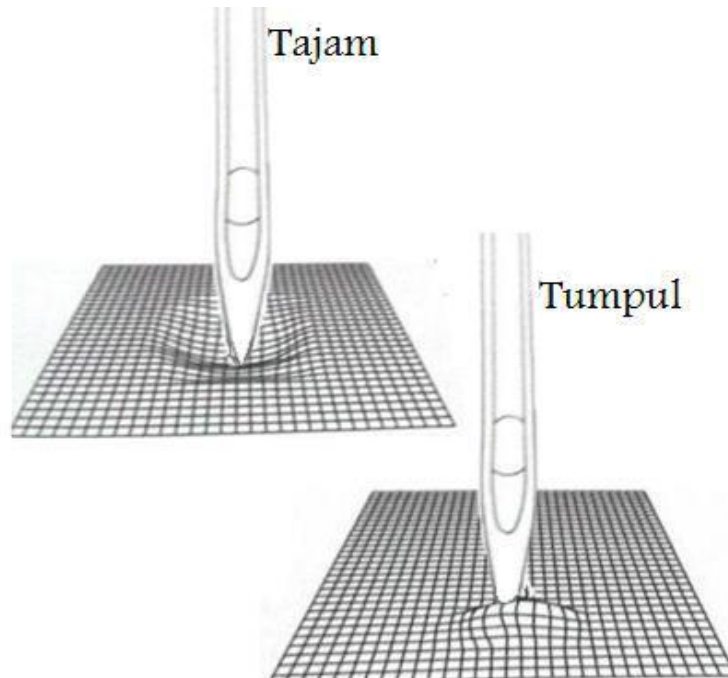
Gambar 3. Perbedaan Jarum Tumpul dengan Jarum Tajam

Jarum tumpul, jarum yang tumpul dapat diketahui dengan sedikit menggesekkan kuku tangan dengan ujung jarum jika pada kuku tangan tidak berbekas maka jarum tersebut dapat dikatakan tumpul. Jarum yang tumpul mengakibatkan serat pada kain berubah alurnya, dalam artian serat pada kain bergeser sehingga terlihat *puckering* pada bagian luar.

- a. Jarum tumpul, perbaikan yang dapat dilakukan adalah dengan menukarkan jarum pada *needle counter* dan mengganti jarum dengan bantuan mekanik ataupun sendiri, dan lakukan uji coba pada kain perca yang sama dengan material yang digunakan pada *style* tersebut.
- b. Meminta bantuan mekanik untuk *setting* mesin.
