Pengaruh Tingginya Angka *Honey dew* terhadap Pencapaian Target Produksi di Mesin *Pre Drawing* pada Proses Pembuatan Benang CD 40's

Pada unit spinning 2 PT Dan Liris, penulis menemukan beberapa mesin yang produktivitasnya kurang maksimal sehingga tidak bisa mencapai counter atau target produksi yang sudah ditentukan. Dilihat dari monitoring harian pencapaian produktifitas atau counter mesin, mesin Pre Drawing Toyoda / tahun 1982 tipe DY-2C No. B2 termasuk salah satu mesin yang produktivitasnya rendah dan tidak mencapai target. Data kualitas kapas dari pihak gudang kapas, pengujian honey dew untuk material yang dipakai dalam proses pembuatan benang Cd 40 menunjukkan angka 4.9 melebihi standar yang di tentukan yaitu 4.5. Sehingga, dari pernyataan diatas dicurigai penyebab paling memungkinkan terjadinya lapping yang mengakibatkan seringnya stop mesin dan rendahnya produktivitas mesin pada mesin Pre Drawing Toyoda / tahun 1982 tipe DY-2C No. B2 pada proses benang CD 40 karena tingginya angka honey dew. Sehingga harus dilakukan penanganan dengan cara penyemprotan kapas dengan trash miracle dan perawatan di bagian top roller yang sering mengalami lapping yaitu dengan pencucian toprol d

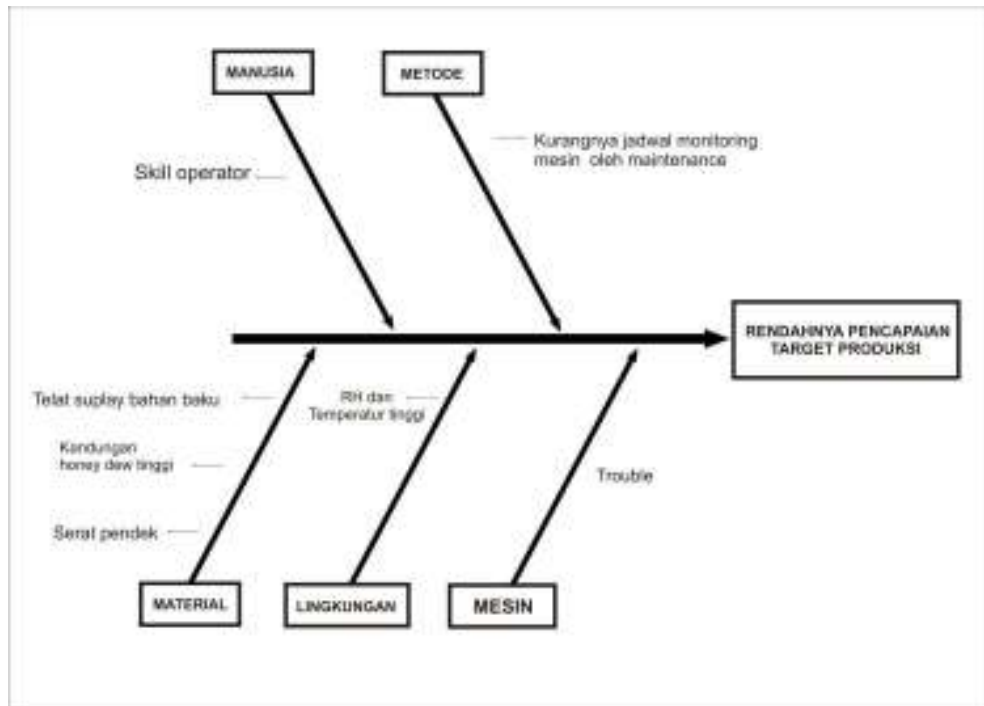
Gambar 4.1 Fishbone diagram

Banyak faktor yang dapat menjadi penyebab dari rendahnya pencapaian target produksi mesin *Pre Drawing*, seperti faktor manusia, mesin, lingkungan, metode, material dan sebagainya yang dapat dilihat pada diagram *fishbond* berikut :

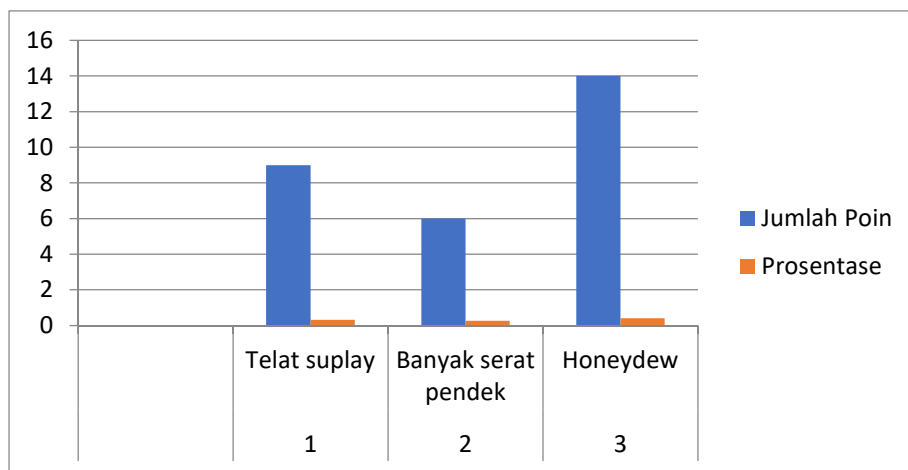
Gambar 4. 1 Diagram penyebab paling dominan

Dari diagram diatas dapat disimpulkan bahwa faktor paling dominan yang menyebabkan rendahnya pencapaian produksi adalah *Honeydew* yang menyebabkan mesin mengalami *lapping* sehingga mesin stop dan pencapaian produksi menjadi berkurang. Maka dari itu perlu dilakukan pengujian kandungan *honeydew* pada material kapas yang akan digunakan untuk proses benang CD 40 di mesin *Pre Drawing* Toyoda tipe DY-2C tahun 1982 No. B2

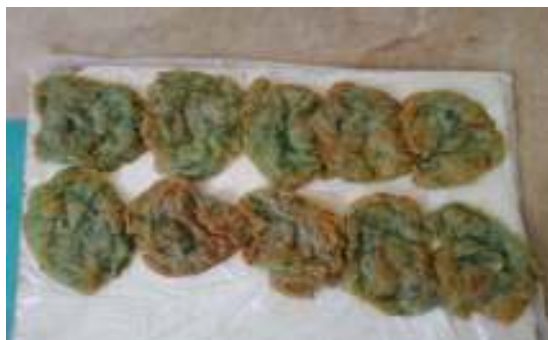
Gambar 4.4 Hasil kapas yang sudah di lakukan pengujian

Berikut adalah hasil pengujian tes *honey dew* :

Dari data pengujian diatas dapat diketahui bahwa hasil pengujian kapas brazil untuk proses CD 40 menghasilkan rata – rata nomer grade 4,9 yang berarti mengandung *honeydew* “Sedang” dan berkualitas C (Banyak mengandung *honeydew*).

Setelah melakukan pengujian kandungan *honeydew* pada kapas brazil dapat disimpulkan bahwa pada proses CD40 banyak mengandung *honeydew* yang dapat menyebabkan *lapping* di mesin *pre drawing*.

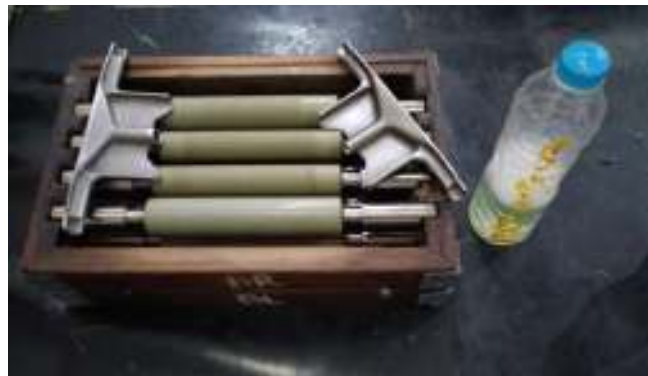
Gambar 4.5 Top roller yang sudah dilakukan perawatan

1. Dilakukan penyemprotan kapas dengan menggunakan cairan Trash Miracle yang berfungsi untuk mengurangi kandungan *honey dew* penyemprotan dilakukan 1 : 4/5 komposisi kapas.
2. Pembersihan top roll dari kotoran atau kandungan *honeydew* yang menempel pada karet top roll dan pelumasan spirtus dengan langkah – langkah sebagai berikut :
 - a. Lepas top roller dari mesin drawing
 - b. Kemudian bawa ke ruang rollshop untuk dilakukan pencucian
 - c. Cuci top roller dengan menggunakan sabun
 - d. Kemudian keringkan dengan kain
 - e. Setelah itu lumaskan spiritus pada karet top roller yang berfungsi untuk merapatkan pori-pori karet
 - f. Pasang kembali top roller ke mesin

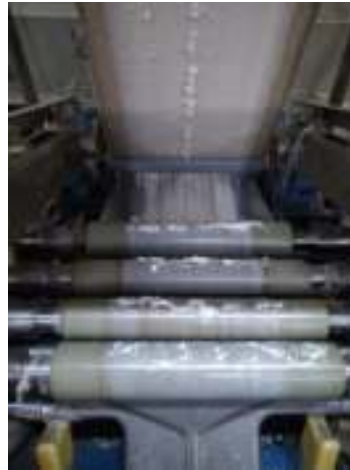
Gambar 4.6 Pemberian bedak tabur di permukaan top roller

3. Setelah melakukan pencucian dan pelumasan spiritus selanjutnya permukaan top roller ditaburi dengan bedak tabur yang berfungsi agar top rol menjadi lebih licin ketika dilewati material saat proses *drafting*, seperti contoh gambar dibawah ini
