## Analisis Pengaruh Penyetelan *Cop Change* terhadap Penurunan Cacat Pakan Tebal pada Mesin Tenun *Shuttle* Toyoda GH-08

Cacat pakan tebal merupakan salah satu permasalahan dominan pada proses pertenunan menggunakan mesin tenun *shuttle* Toyoda GH-08. Salah satu penyebab utamanya adalah kerusakan dan penyetelan yang kurang tepat pada sistem *automatic cop change*. Penelitian ini bertujuan untuk menganalisis pengaruh variasi penyetelan *cop change* terhadap penurunan cacat pakan tebal. Metode penelitian dilakukan dengan melakukan pengamatan langsung di lapangan dan eksperimen penyetelan jarak *cop change* pada tiga variasi, yaitu 1 mm, 2 mm, dan 3 mm. Parameter yang diamati meliputi jumlah stop mesin akibat kegagalan *cop change* serta jumlah cacat pakan tebal yang dihasilkan. Hasil penelitian menunjukkan bahwa penyetelan jarak *cop change* sebesar 1 mm memberikan performa terbaik dengan penurunan signifikan jumlah stop mesin maupun cacat pakan tebal dibandingkan dengan variasi 2 mm dan 3 mm. Hasil penelitian ini menunjukkan bahwa pengaturan *cop change* yang optimum merupakan hal yang penting untuk menurunkan gagal *cop change* dan pakan tebal. Dengan demikian, penyetelan *cop ch

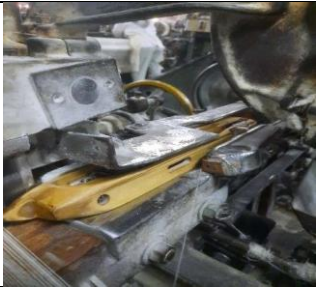
| No | Langkah Penyelesaian | Gambar |
|---|---|---|
| 1 | Cek dan periksa kepresisian <i>shuttle shock</i> untuk memastikan shuttle bisa masuk tanpa hambatan | |

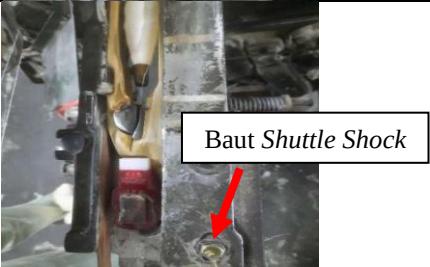
| No | Langkah Penyelesaian | Gambar |
|---|---|---|
| 2 | Kendorkan baut <i>shuttle shock</i> menggunakan kunci pas 17 dan setel sesuai kondisi <i>shuttle</i> yang digunakan pada mesin | |

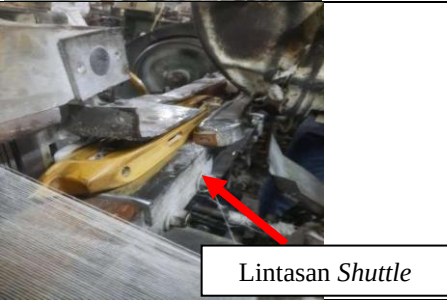
| No | Langkah Penyelesaian | Gambar |
|---|---|---|
| 3 | Setelah dilakukan penyetelan terhadap <i>shuttle shock</i> , geser <i>shuttle</i> ke kanan dan kiri, untuk memastikan agar shuttle pas dan presisi. Tidak terlalu seret ataupun terlalu longgar | |

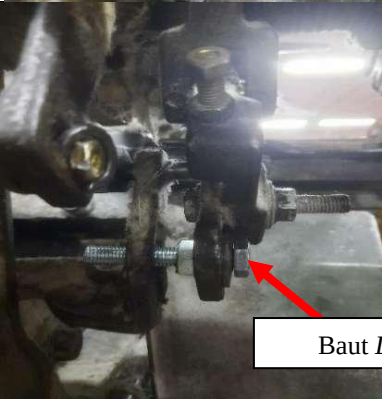
| No | Langkah Penyelesaian | Gambar |
|---|---|---|
| 2 | Cek kondisi baut penghubung <i>latch finger</i> dan <i>latch deppreser</i> , menggunakan kunci pass 17 dan gerakan maju mundur <i>adjusting nut</i> | <br>Baut Latch |

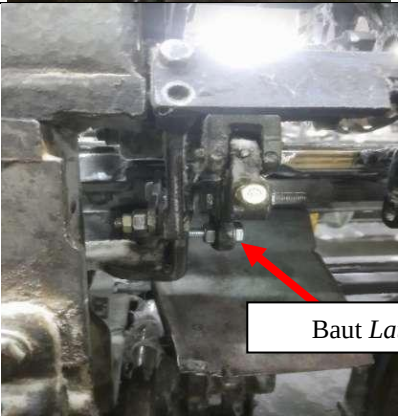
| No | Langkah Penyelesaian | Gambar |
|---|---|---|
| 3 | Jika terindikasi ada kerusakan baut atau baut sudah aus, alangkah baiknya segera diganti dengan baut baru. proses penggantian menggunakan 2 kunci pass 17. | <br>Baut Latch |

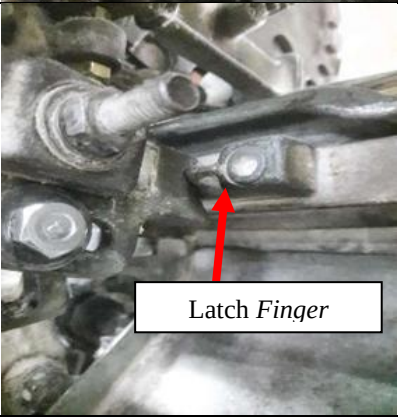
| No | Langkah Penyelesaian | Gambar |
|---|---|---|
| 4 | Cekk dan pastikan <i>Latch finger</i> pas dan presisi saat bersentuhan dengan <i>bracket shuttle shock</i> . | <br>Latch Finger |
