Efisiensi pada Mesin Shuttle 75” SGA Tipe 1515 melalui Perbaikan Teropong Tidak Oper

Amar^{1*}, Valentina Sri Pertiwi Rumiwati², Bintang Oktaviani³, Rina Aprilia Puji Astutik⁴

Program Studi Teknik Pembuatan Kain Tenun,
Akademi Komunitas Industri Tekstil dan Produk Tekstil Surakarta
Jl. Ki Hajar Dewantara, Jebres, Surakarta, 57126
E-mail: amar@ak-tekstilsolo.ac.id

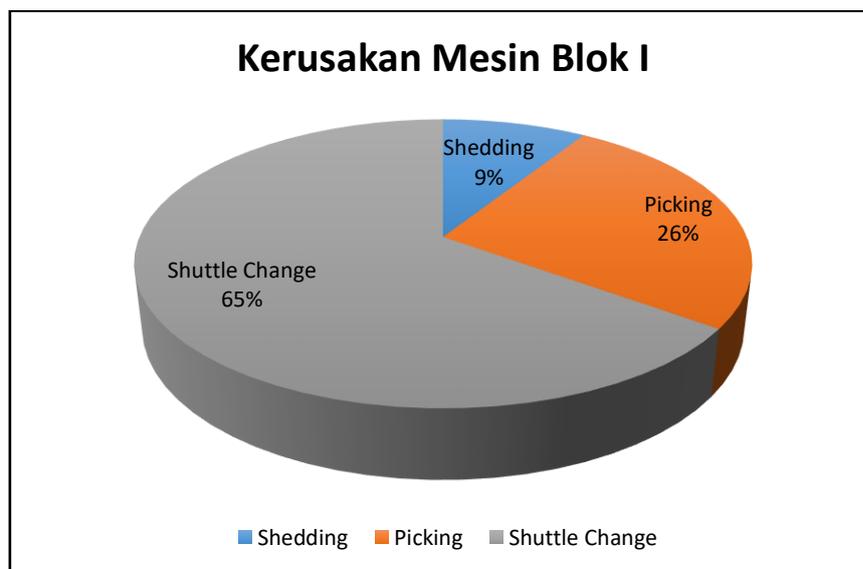
Gambar 1. Kerusakan mesin shuttle

Diagram tersebut menunjukkan bahwa masalah dominan yang terjadi yaitu pada bagian *shuttle change* dengan persentase kerusakan mesin satu blok sebesar 65% dan jumlah mesin yang mengalami kerusakan *change motion* sebanyak 15 mesin. Kerusakan pada *picking motion* sebesar 26% dengan jumlah kerusakan sebanyak 6 mesin. Kerusakan selanjutnya yaitu pada *shedding motion* dengan persentase kerusakan terendah sebesar 9% dan jumlah mesin yang mengalami kerusakan sebanyak 2 mesin.

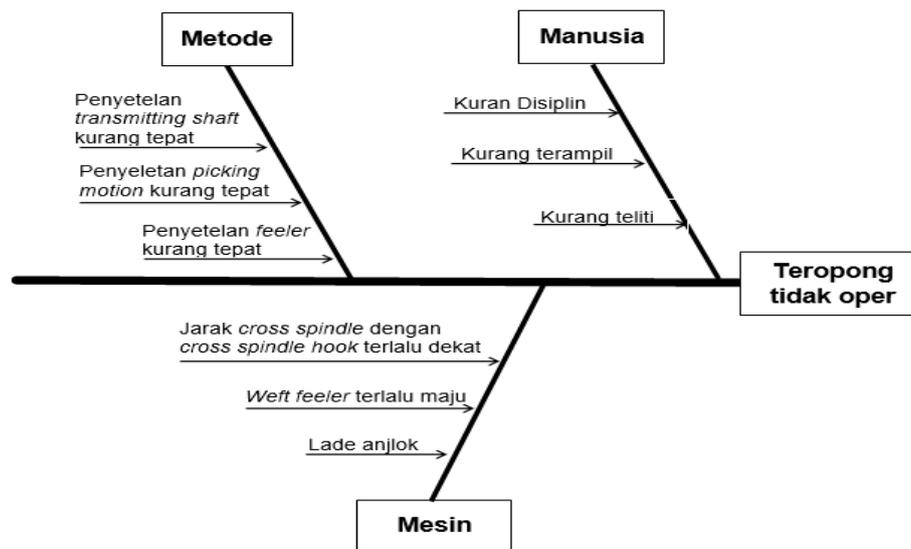
Gambar 2. Identifikasi penyebab teropong tidak oper

Berdasarkan hasil identifikasi masalah yang dianalisis melalui diagram *fishbone* pada Gambar 2, terdapat tiga faktor yang menyebabkan teropong tidak oper. Dari ketiga faktor tersebut terdapat beberapa penyebab dominan, diantaranya:

- Faktor mesin yang menyebabkan mesin tidak oper yaitu jarak *cross spindle* dan *cross spindle hook* yang tidak sesuai.
- Faktor metode yang menyebabkan teropong tidak oper yaitu penyetelan *feeler* yang tidak sesuai standar.
- Faktor manusia, yaitu mekanik yang kurang teliti dalam melakukan penyetelan atau perbaikan terhadap mekanisme *change*. Hal ini dapat dilakukan penanganan dengan cara melakukan pengarahan kepada mekanik agar lebih teliti dalam melakukan perbaikan. Selain itu, dalam melakukan perbaikan harus dilakukan pengecekan baik pada bagian HS maupun pada bagian CS dengan tujuan agar mesin yang sudah diperbaiki tidak mengalami kerusakan pada bagian yang lain dihari berikutnya.

Sedangkan penanganan yang dilakukan untuk memperbaiki setelan *cross spindle* dan *cross spindle hook* yang tidak sesuai serta setelan *feeler* yang kurang tepat dilakukan dengan langkah-langkah penyetelan pada Tabel 1.

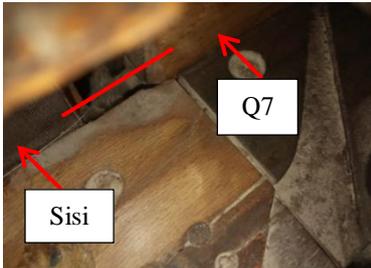
No	Penyetelan	Gambar
1	<i>Setting</i> posisi sisir dan Q7 sejajar dan lurus

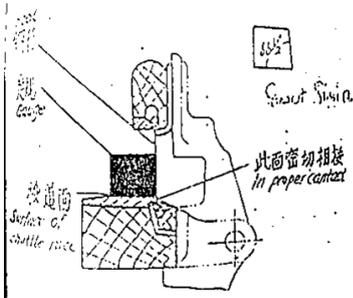
2	<i>Setting</i> box back dengan sudut 86,5°

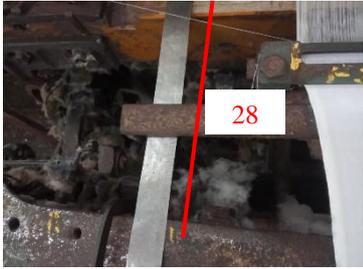
No	Penyetelan	Gambar
5	Posisi <i>cam weft hammer</i> , baut kontra lurus ke bawah, ukur jarak <i>breast beam</i> ke sisir 280 mm

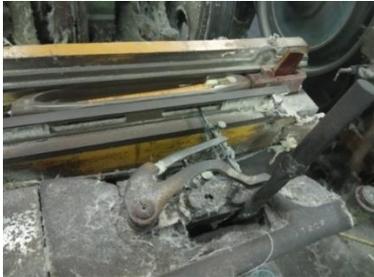
6	<i>Setting weft feeler</i>	<i>Shuttle berada di HS (Handle Side)</i>

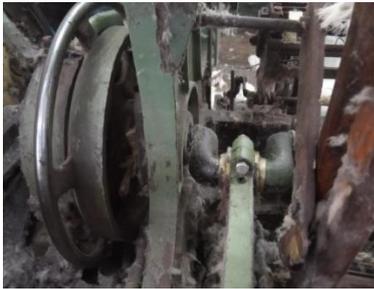
Engkol berada di posisi titik mati depan

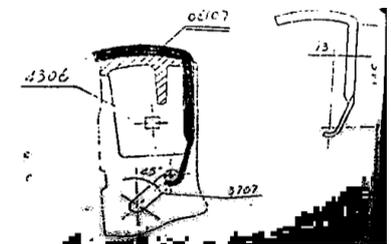
7 Setting sudut transmitting shaft 45°
