Reduksi Nilai *Clearer Cut* Benang Ne1 30s Ry

ABSTRAK

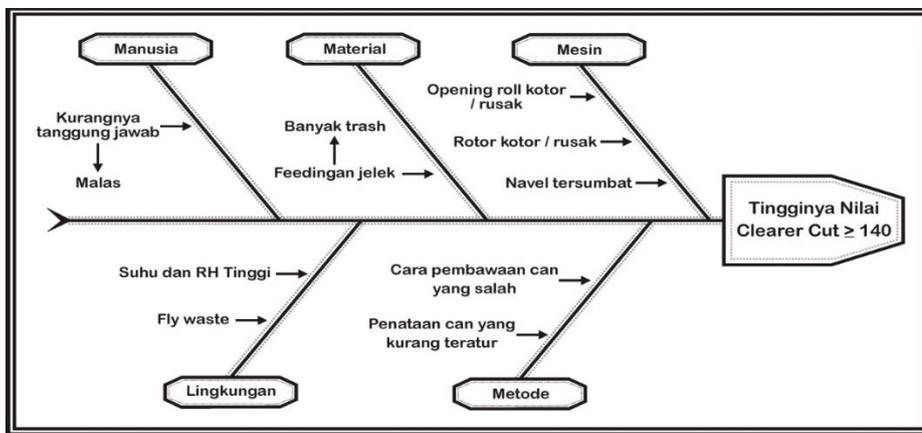
Gambar 1. Diagram Fishbone tingginya nilai clearer cut

Berdasarkan diagram fish bone diatas, kemungkinan penyebab tingginya nilai clearer cut pada mesin Open End dipengaruhi oleh beberapa faktor, sebagai berikut:

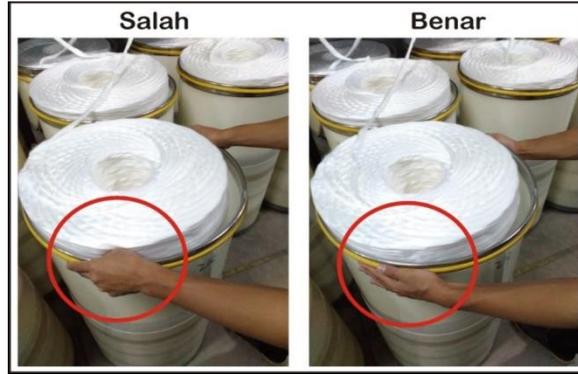
Cara pembawaan can yang salah dari manusia terhadap material juga pengaruh terhadap clearer cut karena ketika material rusak menjadikan clearer cut. Cara pembawaan can yang salah dan pembawaan can yang benar dapat dilihat pada Gambar 2.

Gambar 2. Cara membawa can yang salah dan benar

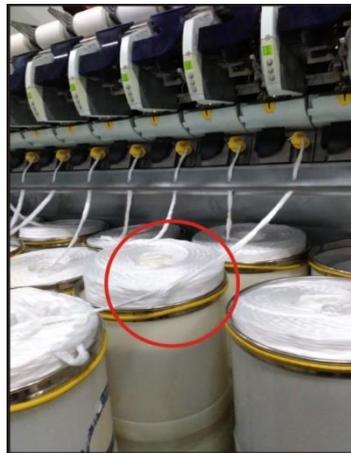
Sistem penataan can yang kurang teratur juga menyebabkan kemungkinan terjadinya gesekan antar material yang akan disuapkan sehingga material akan rusak. Penataan can yang kurang teratur dapat dilihat pada Gambar 3.

Gambar 3. Cara penataan can yang kurang teratur

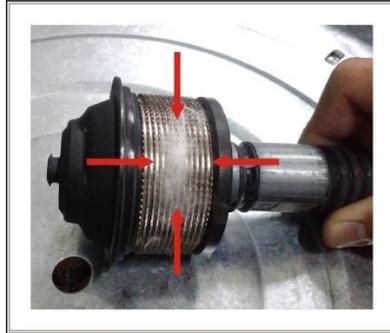
a. Opening roll kotor/rusak

Gambar 4. Opening roll rotor kotor

Penanganan untuk opening roll kotor adalah dengan melakukan pembersihan menggunakan kompresor apabila masih ada kotoran yang menempel dan tidak bisa dibersihkan dengan

kompresor, maka dapat dibersihkan dengan sikat khusus wire opening roll. Contoh opening roll yang kotor dapat dilihat pada Gambar 4.

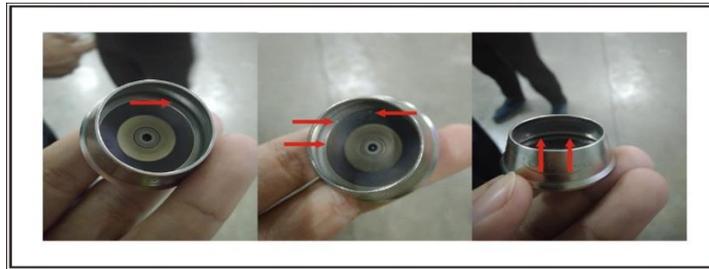
b. Rotor kotor/rusak

Gambar 5. Rotor kotor

Penanganan untuk rotor kotor adalah dengan dilakukan pembersihan menggunakan stik yang runcing untuk membersihkan rotor dari kotoran pada sela-sela rotor tempat terjadinya benang yang disebut groove. Contoh rotor yang kotor dapat dilihat pada Gambar 5.

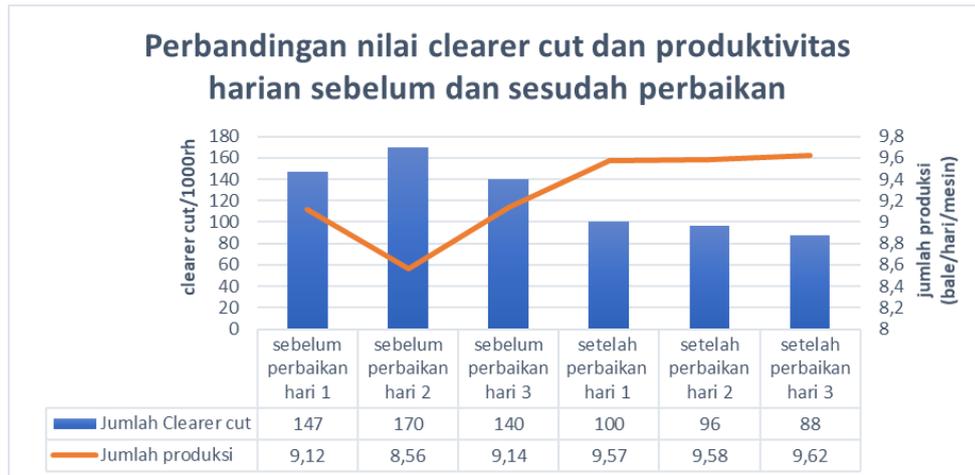
Perbandingan produktivitas jumlah produksi per hari per mesin sebelum dan setelah perbaikan terhadap jumlah clearer cut dapat dilihat pada Gambar 6.

Gambar 6. Perbandingan nilai clearer cut dan efisiensi produktivitas sebelum dan sesudah perbaikan
