Deteksi dan Reduksi Kasus Jarum Patah pada Proses *Sewing* di PT GI dengan Pendekatan *Fishbone Diagram*

Andhi Sukma Hanafi^{1*}, Winarsih², Suci Wulan Anggraeni³

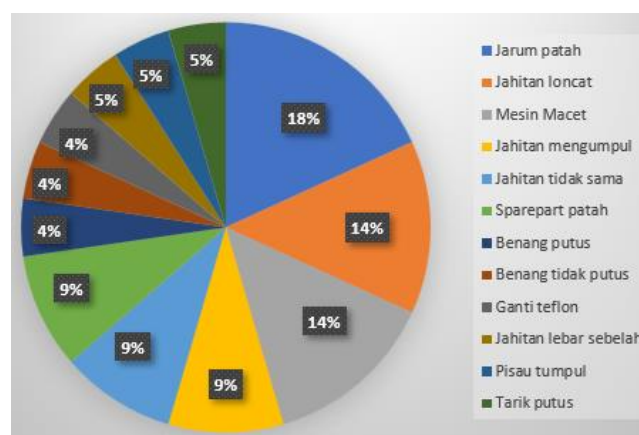
Gambar 1. Kerusakan mesin jahit

Kerusakan mesin jahit pada line Ngriboyo dalam bulan Februari 2023 tercatat sebanyak 22 buah mesin jahit, dengan perincian kerusakan karena jarum patah 4 buah (18%), jahitan loncat 3 buah (14%), mesin macet 3 buah (14%), jahitan mengumpul 2 buah (9%), jahitan tidak sama 2 buah (9%), sparepart patah 2 buah (9%), benang putus 1 buah (5%), benang tidak putus 1 buah (5%), ganti teflon (5%), jahitan lebar sebelah 1 buah

(4%), pisau tumpul 1 buah (4%) dan tarik putus 1 buah (4%). Kerusakan ini dapat mempengaruhi produktivitas dan kualitas produksi. Perusahaan perlu mengambil tindakan untuk mengurangi frekuensi kerusakan dan memastikan mesin jahit berfungsi dengan baik. Jika hal ini terus menerus terjadi dan tidak segera diatasi, maka dapat berdampak kepada output produksi yang tidak mencapai target. Suatu mode kegagalan adalah apa saja yang termasuk dalam kecacatan/kegagalan dalam desain, kondisi diluar batas spesifikasi yang telah ditetapkan, atau perubahan dalam produk yang menyebabkan terganggunya fungsi dari produk itu (Gaspers, 2002).

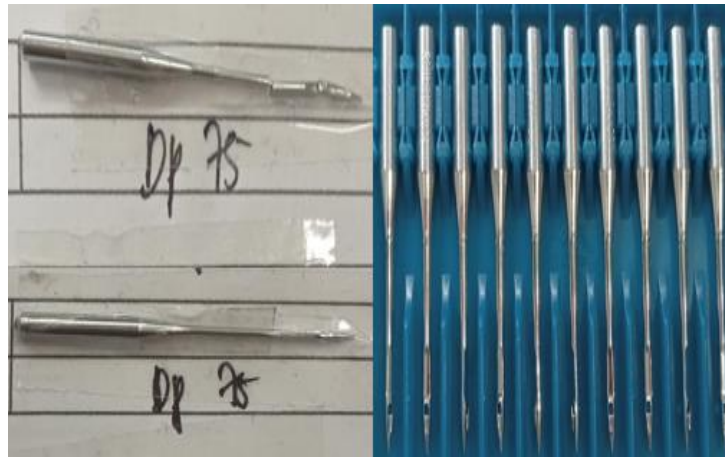
Gambar 2. Perbedaan jarum patah dan jarum baru

Salah satu masalah yang sering terjadi pada line produksi *sewing* adalah jarum patah. Jarum patah merupakan masalah yang sering terjadi daripada masalah yang lainnya yang ditemukan pada line Ngriboyo, dapat dilihat pada Gambar 2. Berdasarkan hasil pengamatan untuk frekuensi jarum patah pada line Ngriboyo pada bulan Februari 2023 sebanyak 121 buah, dapat dilihat pada Tabel 2.

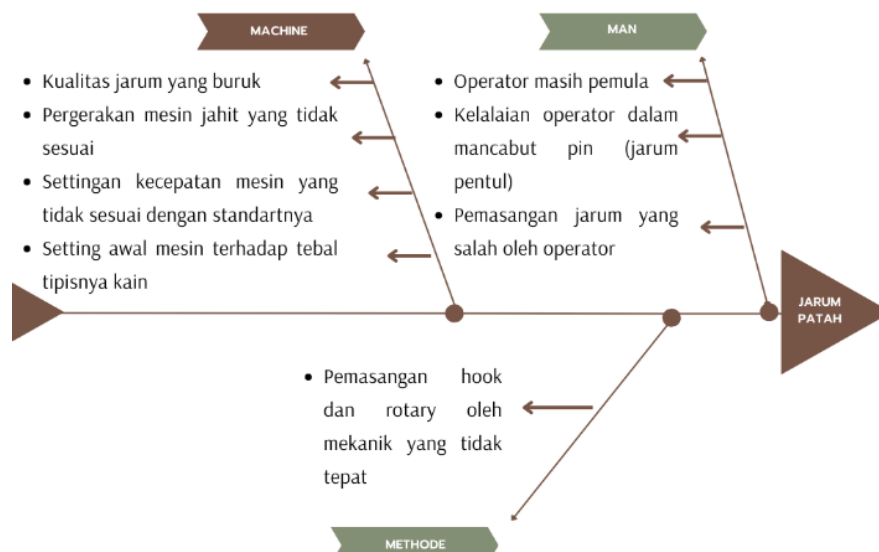
Gambar 5. *Fishbone diagram* untuk analisa jarum patah

Analisis permasalahan menggunakan metode *fishbone diagram* dilakukan untuk membantu mengidentifikasi faktor-faktor yang berkontribusi pada jarum patah. Faktor yang mempengaruhi jarum patah diantaranya yaitu faktor *man*, *machine*, dan *method* yang akan dianalisis lebih lanjut dalam penelitian ini. Gambar 5 menunjukkan *fishbone diagram* untuk analisa jarum patah yang digunakan pada penelitian ini.

Permasalahan jarum patah yang disebabkan oleh faktor manusia ini biasanya disebabkan oleh cara menjahit atau teknik *handling* dari beberapa operator yang tidak sesuai. Hal ini karena operator yang masih pemula sehingga pergerakan tangan untuk menjahit masih kaku karena belum terlatih. Hal lain yang menyebabkan jarum patah karena faktor manusia adalah operator sering menarik kain saat sedang menjahit. Teknik yang benar saat menjahit yaitu didorong bukan ditarik karena jika ditarik jarum yang seharusnya jatuh tepat ke dalam lubang plat giginya akan bergeser dan tidak tepat ke dalam lubang. Selain itu, jika saat menjahit kain tersebut ditarik dari faktor jarum itu sendiri ada beberapa jarum yang mudah patah sehingga jika ditarik terlalu kencang maka menyebabkan jarum itu patah. Faktor ketiga yaitu operator lupa untuk tidak melepas pin dalam proses pin balik sehingga saat dibalik dan dijahit pin yang masih tertinggal di dalamnya ikut terjahit dan hal tersebut menyebabkan jarum patah. Jarum patah bisa terjadi juga karena disebabkan oleh pemasangan jarum yang salah. Pemasangan jarum tidak boleh miring terbalik atau terlalu ke bawah. Yang paling sering adalah letak jarum terlalu ke bawah sehingga akan terkena sarangan dan ini menyebabkan jarum bergesekan bahkan bisa menabrak *hook* dan jarum akan patah. Kesalahan selanjutnya yaitu ketika operator memasang jarumnya terbalik. Saat memasang jarum bagian yang ada cekungannya itu menghadap ke dalam atau menghadap ke badan mesin.

Permasalahan yang disebabkan oleh faktor metode adalah pemasangan *hook* dan *rotary* yang tidak tepat. Pergerakan antara benang dan *hook rotary* harus memiliki irama yang pas. Jika tidak pas maka jarum bergesekan bahkan tidak bisa masuk ke sarangan atau lubang jarum di *hook rotary*, sehingga jarum bertabrakan dengan badan *hook* yang menimbulkan jarum patah. Jika pemasangan tidak tepat, misalnya saat jarum turun ke bawah dan pemasangan *hook* sedang diposisi paling atas maka akan bertabrakan dan menyebabkan jarum patah. Adapun permasalahan yang disebabkan oleh faktor mesin adalah *setting* kecepatan mesin yang tidak sesuai dengan standarnya; *Setting* awal mesin terhadap tebal tipisnya kain yang akan dijahit; Pergerakan mesin jahit yang tidak sesuai dengan *timing*-nya; dan kualitas jarum dari supplier itu sendiri yang buruk. Tabel 5 menunjukkan analisis faktor, usulan perbaikan, dan hasil perbaikan.

Analisa Faktor	Fenomena	Usulan Perbaikan	Langkah Perbaikan	Hasil Perbaikan
<i>Machine</i>	Kualitas jarum yang buruk.	Mengevaluasi kualitas jarum dari <i>supplier</i> .	Spv. Sewing dan Spv. Mekanik melakukan evaluasi kualitas jarum.	Kualitas jarum menjadi sesuai standar penggunaan.
	Pergerakan mesin jahit yang tidak sesuai	Pergerakan mesin jahit menyesuaikan dengan <i>timing</i> .	Mekanik melakukan <i>setting timing</i> mesin sesuai standar.	Mesin memiliki <i>timing</i> yang sesuai dengan standar.
	<i>Setting</i> kecepatan mesin tidak sesuai standar	<i>Setting</i> kecepatan mesin sesuai standar	Operator melakukan <i>setting</i> kecepatan mesin sesuai standar.	Mesin memiliki kecepatan yang sesuai dengan standar.
	<i>Setting</i> awal mesin terhadap ketebalan kain	<i>Setting</i> sesuai dengan ketebalan kain	Operator melakukan <i>setting</i> mesin sesuai ketebalan kain.	Mesin memiliki <i>setting</i> sesuai dengan ketebalan kain.

<i>Man</i>	Operator masih pemula	Memberi <i>training</i> kepada semua operator	Spv. Sewing memberikan <i>training/</i> pengarahan teknik menjahit kepada operator.	Operator memahami teknik menjahit yang benar.
	Kelalaian operator dalam mencabut pin (jarum pentul)	Pengecekan proses yang telah dilakukan sebelum melanjutkan ke proses selanjutnya.	Operator mengecek proses yang telah dilakukan sebelum melanjutkan ke proses selanjutnya.	Jarum pentul tercabut sebelum melangkah ke proses selanjutnya.
	Pemasangan jarum yang salah oleh operator	Memastikan pemasangan jarum yang benar (tidak terbalik dan tidak miring)	Operator memastikan pemasangan jarum yang benar	Pemasangan jarum dimana cekungan berada pada jarum menghadap ke <i>hook</i> .

Analisa Faktor	Fenomena	Usulan Perbaikan	Langkah Perbaikan	Hasil Perbaikan
Method	Pemasangan <i>hook</i> dan <i>rotary</i> oleh mekanik yang tidak tepat	Mekanik melakukan <i>setting hook</i> dan <i>rotary</i> sesuai standar	Mekanik telah melakukan <i>setting hook</i> dan <i>rotary</i> sesuai standar.	<i>Hook</i> dan <i>rotary</i> sesuai dengan standar.

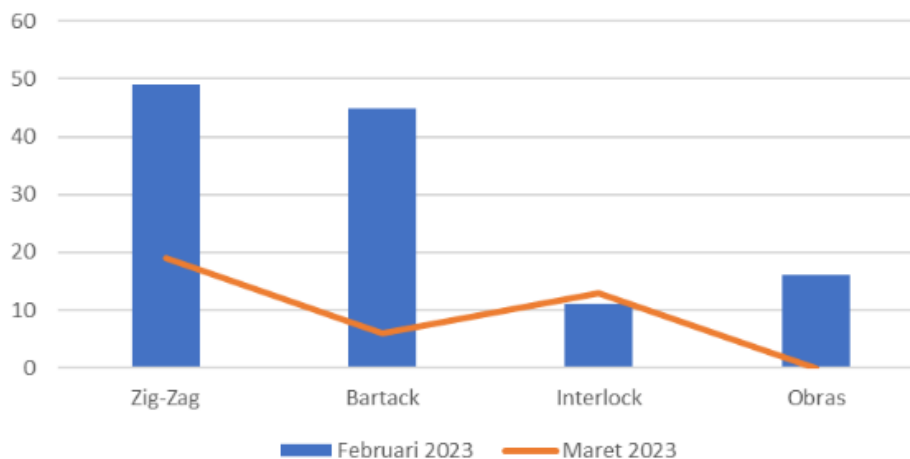
Gambar 6. Frekuensi jarum patah setelah perbaikan

Berdasarkan usulan perbaikan sebagaimana yang telah disebutkan pada Tabel 5, pelaksanaan perbaikan dilakukan dengan cepat dengan mengusung konsep *continuous change* (perubahan berkelanjutan), dimana perubahan dilakukan secara sepat dan tepat merujuk pada usulan perbaikan, sehingga hasil perbaikan dapat dilakukan evaluasi (Singh dan Ramdeo, 2020). Hasil perbaikan akan dilakukan evaluasi kembali mengenai jumlah jarum patah pada line produksi *sewing* PT. GI. Adapun hasil evaluasi menunjukkan bahwa terdapat penurunan yang signifikan pada kasus jarum patah pada line produksi *sewing* dari 121 buah pada bulan Februari 2023 menjadi 38 buah pada bulan Maret 2023, atau mengalami penurunan signifikan sebesar 68,60%. Tabel 6 dan Gambar 6 menunjukkan frekuensi jarum patah setelah perbaikan.
