## Upaya Peningkatan Efisiensi Proses Produksi Mesin Tenun Air Jet Loom Toyota 600

Valentina Sri Pertiwi Rumiyati<sup>1</sup>, Hefni Rosyadi<sup>2</sup>, Khanifatul Muslikhah<sup>3</sup>

<sup>1,2)</sup> Program Studi Teknik Pembuatan Kain Tenun, Akademi Komunitas Industri Tekstil dan Produk Tekstil Surakarta, <sup>3)</sup> Mahasiswa Program Studi Teknik Pembuatan Kain Tenun, Akademi Komunitas Industri Tekstil dan Produk Tekstil Surakarta

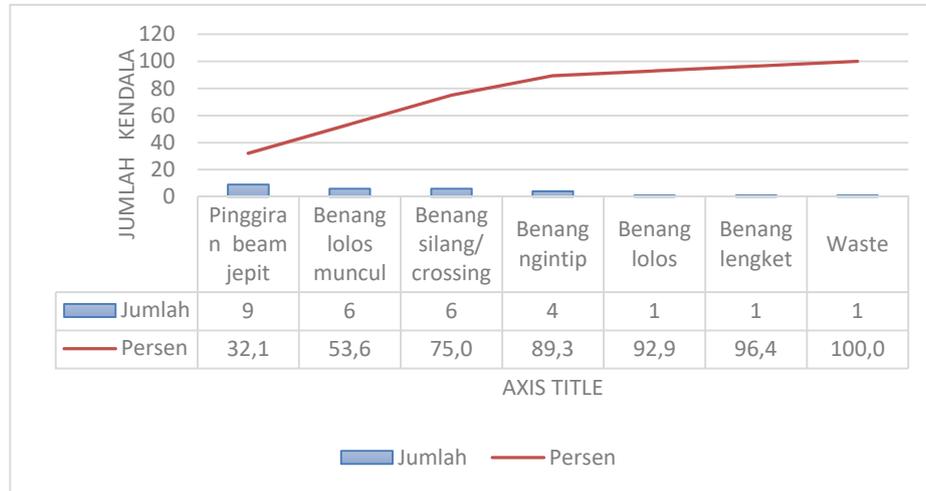
Gambar 4. Diagram Pareto

Berdasarkan Tabel 2 dan Gambar 4, dapat dilihat bahwa tiga kendala terbesar yang mempengaruhi efisiensi mesin tenun *Air Jet Loom* Toyota 600 adalah pinggiran *beam* jepit, benang lolos muncul dan benang silang/*crossing* dan yang paling besar pengaruhnya adalah pinggiran *beam* jepit, yang terjadi pada saat mendekati *piece-piece* akhir atau hampir habis *beam*. Pinggiran *beam* jepit menyebabkan proses penguluran benang lusi menjadi terhambat dan mengakibatkan benang lusi mudah putus. Oleh karena masalah pinggiran *beam* jepit menyebabkan efisiensi proses produksi di mesin tenun *Air Jet Loom* Toyota 600 tidak memenuhi target yang ditetapkan perusahaan. Pada kontruksi KA-6606 yang diproses menggunakan 10 mesin tenun *Air Jet Loom* Toyota 600 ditemukan empat mesin yang mengalami kendala pinggiran *beam* jepit selama bulan Januari sampai dengan Mei 2021 yang menyebabkan efisiensi proses produksi dibawah 80 %. Data efisiensi produksi di mesin tenun *Air Jet Loom* Toyota 600 dapat dilihat pada Tabel 3.

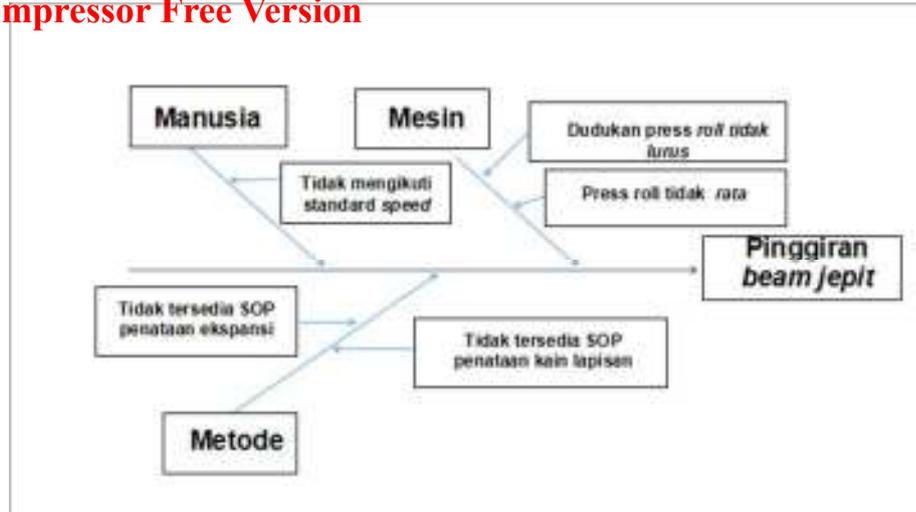
Gambar 5. Diagram *fish bone*

Berdasarkan Tabel 3 bahwa efisiensi proses produksi rata-rata dari bulan Januari s.d. Mei 2021 sebesar 66,63 % dan tidak memenuhi target yang ditetapkan oleh perusahaan yaitu 80%. Analisis yang digunakan untuk mencari akar permasalahan terjadinya efisiensi proses produksi tidak memenuhi target yang ditetapkan menggunakan diagram tulang ikan/*fish bone* yang dapat dilihat pada Gambar 5.

Terjadinya pinggiran *beam* jepit tidak terlepas dari proses penggulungan benang lusi pada proses *beam* tenun, karena gulungan *beam* tenun memberikan dampak pada saat di *loom*. Gulungan *beam* tenun yang kurang baik akan menjadikan proses penguluran benang lusi di *loom* menjadi kurang lancar. Menurut Much Syahri (2013), persyaratan gulungan yang baik pada *beam* tenun yaitu benang yang digulung harus sama panjang, letak benang yang digulung harus sejajar, benang yang digulung pada *beam* tenun harus penuh, letak benang pada *beam* tenun harus lebih lebar dari lebar sisir tenun, panjang benang harus lebih panjang dari panjang kain yang akan dibuat dan permukaan benang pada *beam* harus rata.
