Upaya Penurunan Tingginya Angka Ketidakrataan (U%) Benang CD 40s Di Mesin Ring Spinning TOYODA RY Pada Area Draft Zone

Hamdan S Bintang

Program Studi Teknik Pembuatan Benang, Akademi Komunitas Industri Tekstil dan Produk Tekstil Surakarta

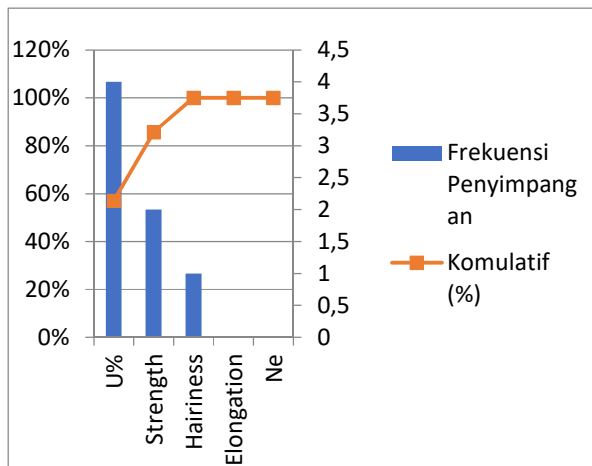
Gambar 1 Diagram *Check* Kualitas Benang

Berdasarkan tabel hasil kualitas dan diagram diatas, terdapat tiga kualitas yang memiliki frekuensi penyimpangan tinggi. Frekuensi tertinggi yaitu pada kualitas ketidakrataan (U%) benang. Maka dari itu pada bab ini akan membahas mengenai ketidakrataan (U%) benang. Data tersebut diambil dari hasil pengecekan kualitas harian oleh *quality control*. Berikut penjelasan mengenai kualitas benang:

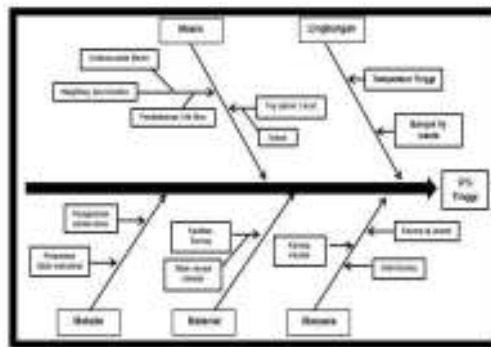
Gambar 2 Diagram *Fishbone* Penyebab Ketidakrataan

Berdasarkan diagram *fishbone*, kemungkinan penyebab terjadinya ketidakrataan (U%) tinggi sebagai berikut:

1. Faktor Lingkungan
 - Temperatur tinggi
 - Banyak *fly waste*
2. Faktor Mesin
 - *Top roller* cacat
 - *Top apron* cacat
 - *Weighting arm* pembebanan tidak maksimal & kendor
3. Faktor Metode
 - Penggunaan part mesin yang terlalu lama
 - Perawatan mesin tidak maksimal
4. Faktor Material
 - Kualitas *roving* jelek atau tidak sesuai standar
5. Faktor Manusia
 - Kurangnya rasa tanggung jawab
 - Kurangnya *skill*

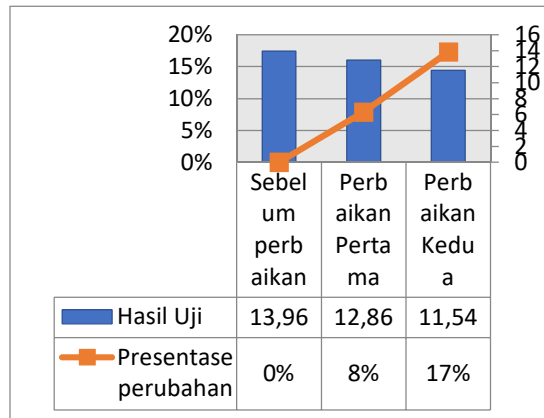
Gambar 9 Diagram Hasil Pengujian

Pada diagram diatas dapat dilihat adanya peningkatan prosentase hasil pengujian. Dari hasil pengujian sebelum dilakukan perbaikan ke hasil pengujian setelah dilakukan perbaikan pertama mengalami peningkatan 8%. Sedangkan hasil pengujian sebelum dilakukan perbaikan ke hasil pengujian perbaikan kedua megalami peningkatan 17%. Hal ini memperlihatkan bahwa perbaikan kedua dengan penggunaan beban yang sesuai pada *weighting arm* sangat berpengaruh terhadap kualitas benang karena terbukti angka ketinggian ketidakrataan mengalami penurunan yang cukup signifikan dan peningkatan prosentase yang cukup tinggi.
